# 樓宇結構勘察初步結果

(Based on Stage 1 – Visual Inspection Report by OVE ARUP& PARTNERS HK LTD.)

# 第一階段的樓宇結構勘察

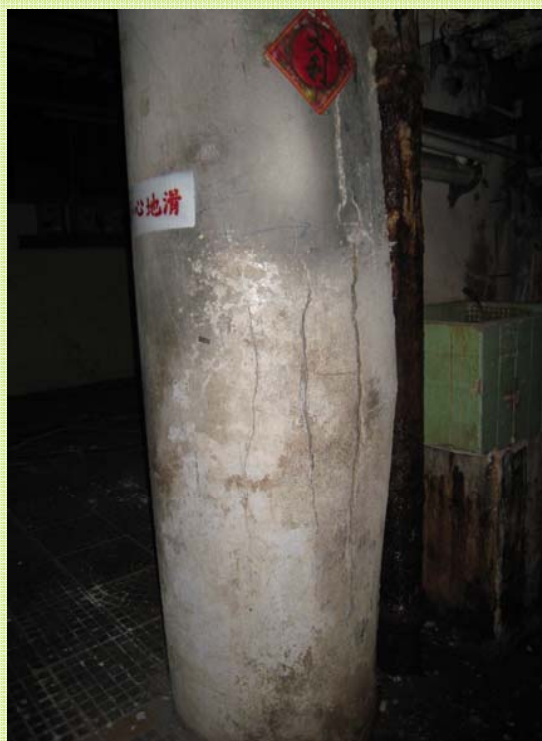
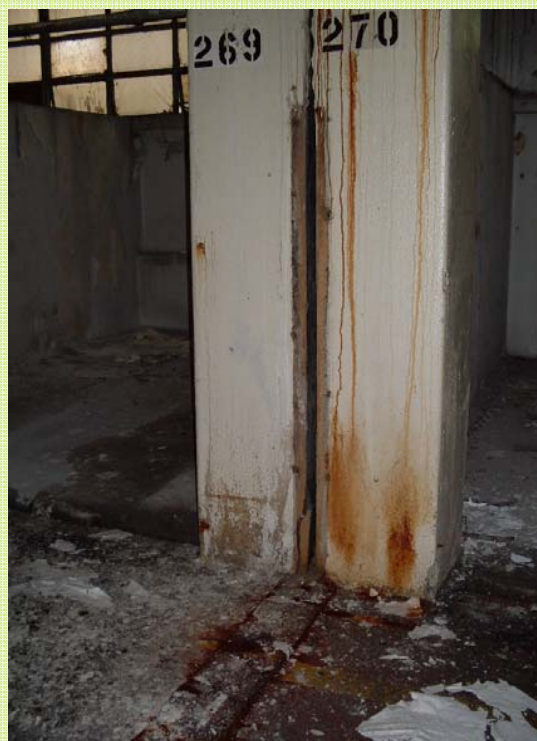
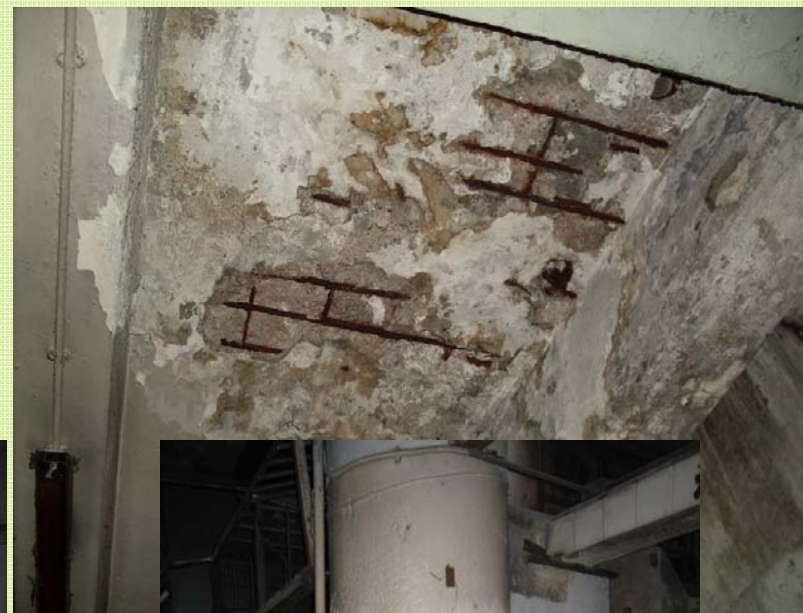
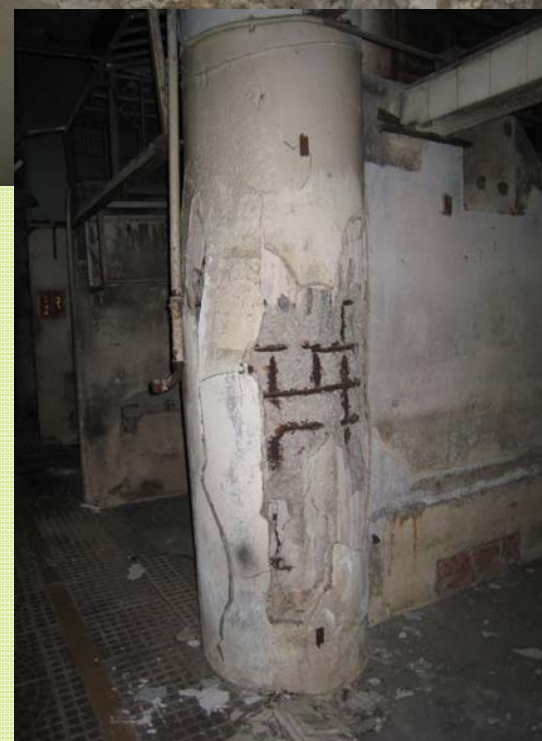
## III) 結構損毀及破損程度

- 樑柱及樓板部分混凝土剝落
- 部份柱身出現明顯裂縫

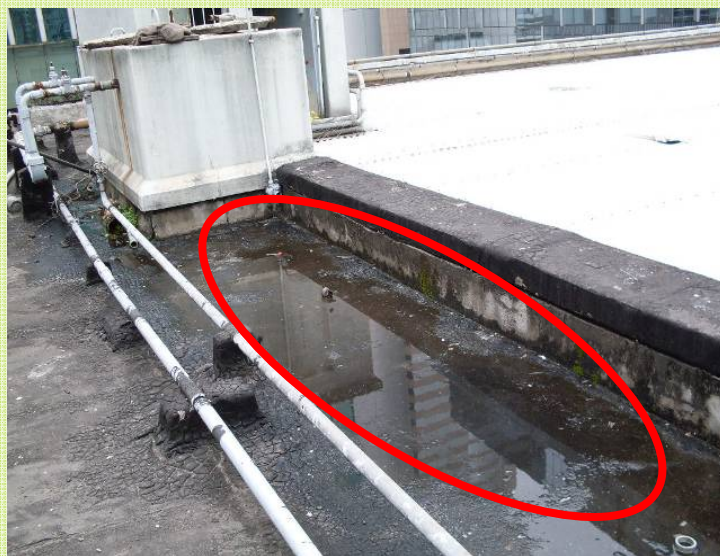
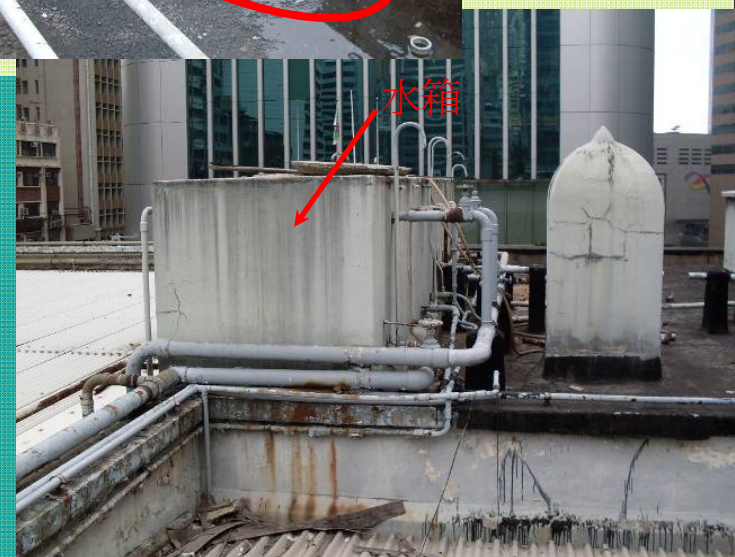
- 滲漏
  - 三樓天面防漏措施失修引起滲漏，尤其位於結構伸縮縫及二樓部份

- 結構長期受水份/化學物質污染；混凝土保護層失去作用；內部鋼筋銹蝕

- 作進一步的勘察及測試從而鑑定現時大樓結構的承重能力及可承托的結構改動
- 第二階段的詳細勘察報告預計**6月至7月**完成
